Régénération de pièces

Systèmes de Réparations et de Revêtements

Réparation des caoutchoucs

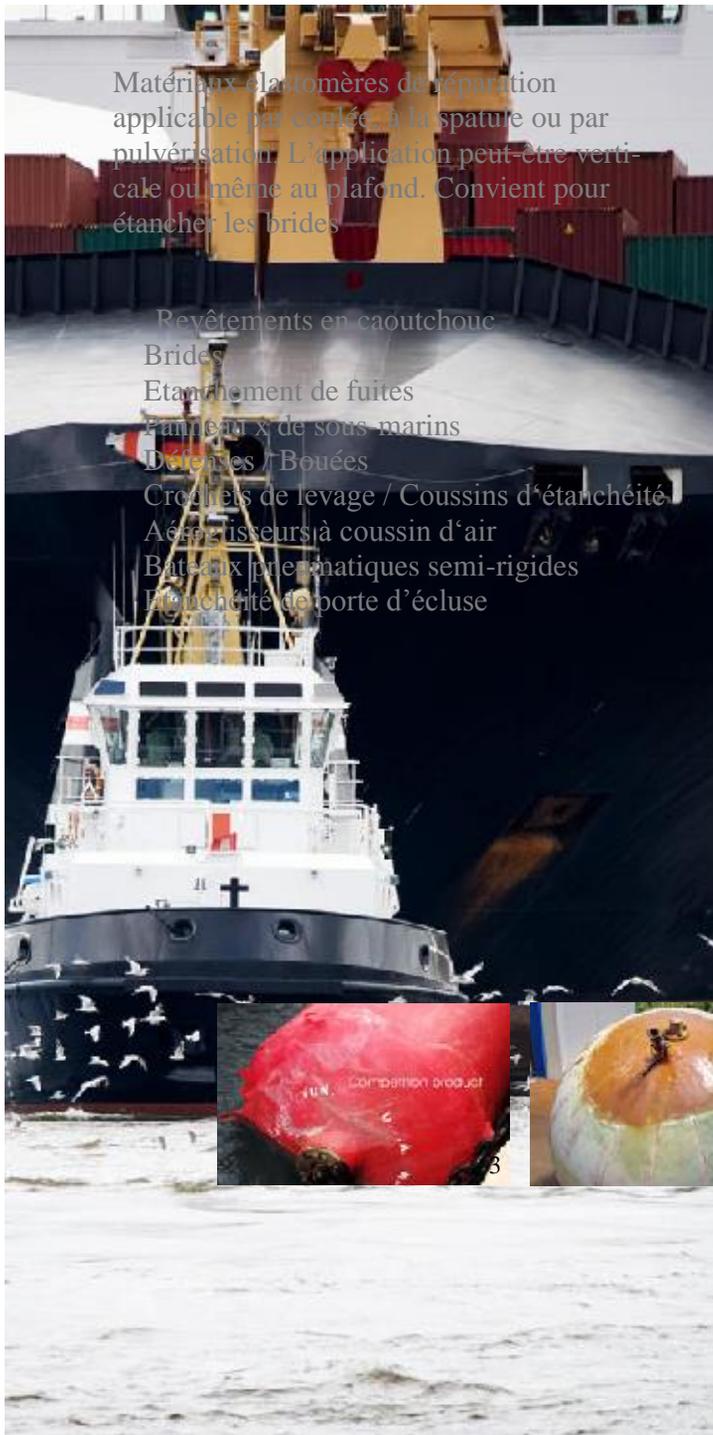
Matériaux élastomères de réparation applicable par coulée, à la spatule ou par pulvérisation. L'application peut être verticale ou même au plafond. Convient pour étancher les brides

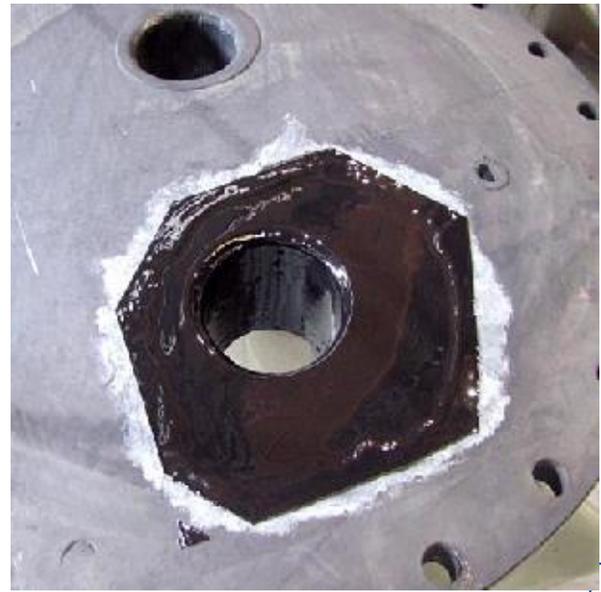
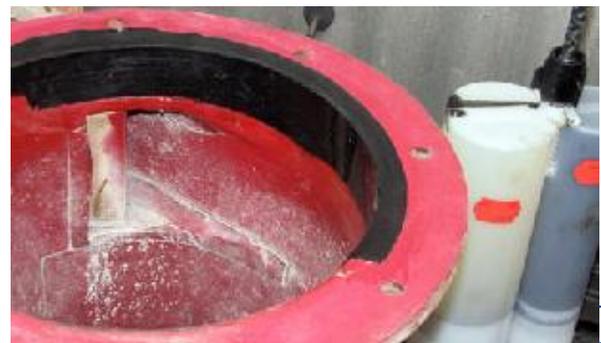
- 1 Couvercle vulcanisé pendant une réparation sur site
- 2 Maintenance partielle du caoutchouc naturel- caoutchouc mou
- 3 *Aucun problème avec MetaLine - un désastre avec les concurrents*
- 4 Étanchéité, d'un coussin gonflable en caoutchouc
- 5 Roue en caoutchouc lors de la révision
- 6 Étanchéité liquide sur une usine de traitement de l'eau de mer

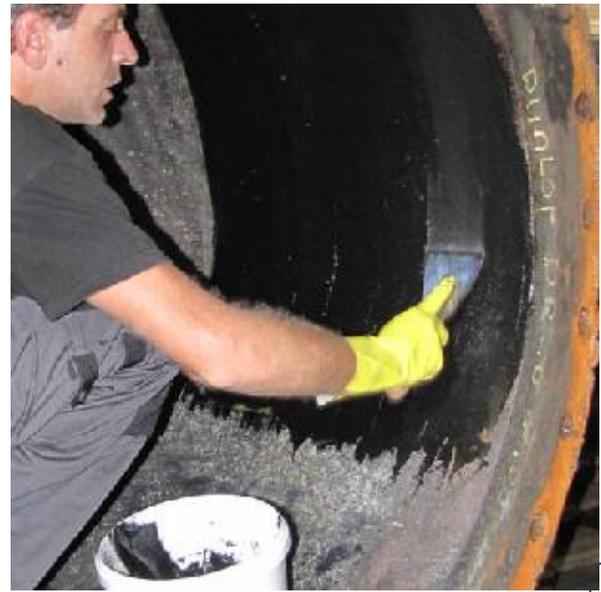
- 1 Agréable et facile à travailler - MetaLine 685
- 2 MetaLine est utilisé pour des applications flexibles
- 3 Fissure - typiquement un problème de réparation des caoutchoucs
- 4 La zone de réparation préparée avec une armature de renforcement
- 5 Prêt à l'utilisation après application de 1 kg de MetaLine 785
- 6 MetaLine 685 appliqué à la spatule en une couche de 12 mm d'épaisseur

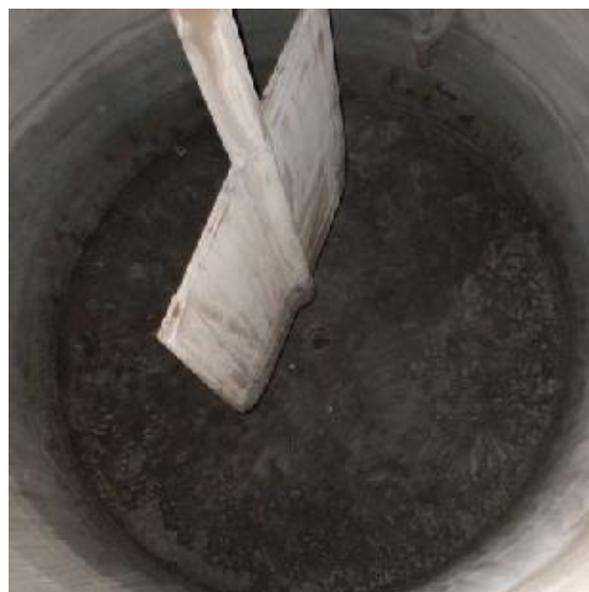
- 1 Cuve de mélange caoutchoutée présentant un dégât partiel
- 2 Indémontable - aucune chance d'une quelconque manipulation
- 3 Usure locale du caoutchouc, percé jusqu'à la construction métallique
- 4 Une plateforme fixée au bout d'une pale de mélange permet une application dans le fond de la cuve
- 5 La pose du revêtement au moyen de l'applicateur MetaLine S700
- 6 MetaLine 785 est appliqué dans deux teintes différentes pour permettre une identification des zones d'usures plus rapidement

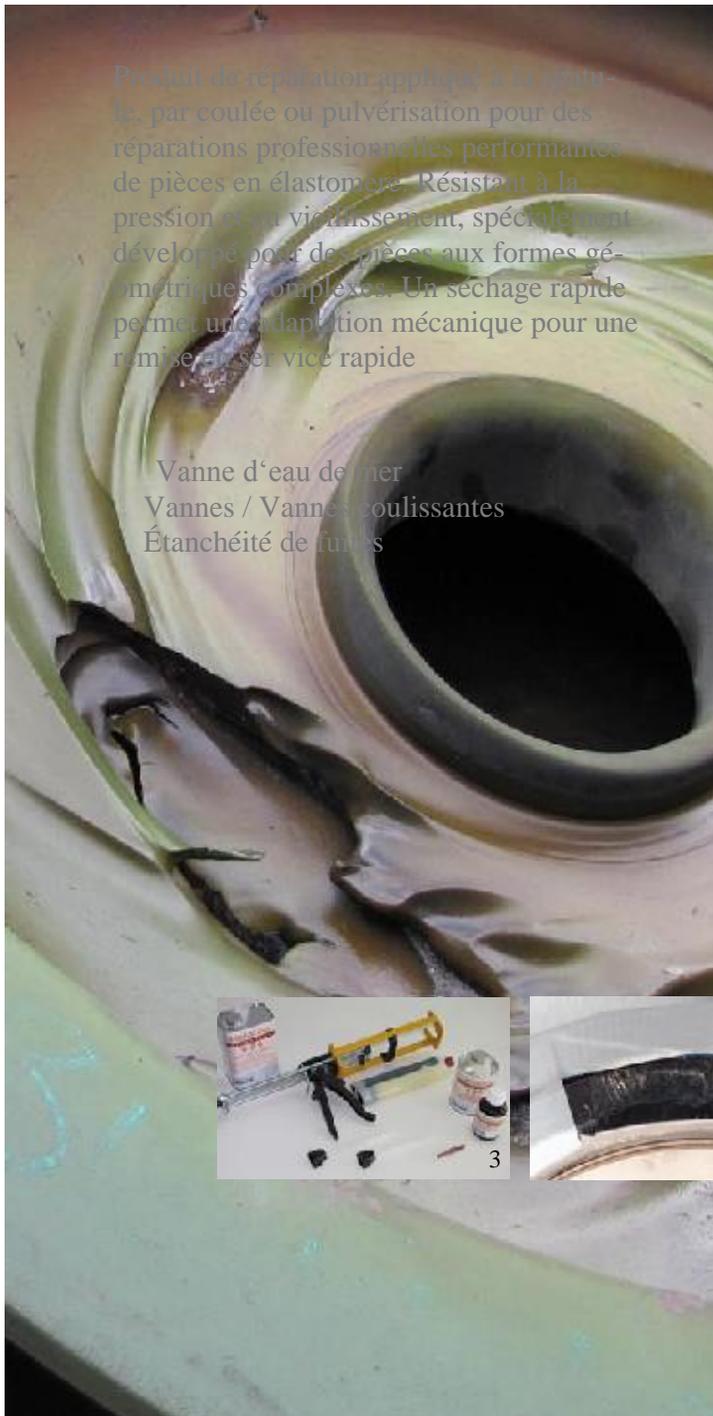
Produit de réparation appliqué à la spatule, par coulée ou pulvérisation pour des réparations professionnelles performantes de pièces en élastomère. Résistant à la pression et au vieillissement, spécialement développé pour des pièces aux formes géométriques complexes. Un séchage rapide permet une adaptation mécanique pour une remise en service rapide

- 1 Vanne d'eau de mer présentant plusieurs zones à réparer
- 2 Petite cause grande conséquence – arrêt total
- 3 C'est tout ce qu'il faut - système de réparation Métal Série 700
- 4 La zone à réparer, préparée et masquée avec un adhésif de masquage
- 5 Après pose du revêtement et enlèvement de l'adhésif de masquage
- 6 Poncé et adapté pour une remise en route définitive - comme neuf ...

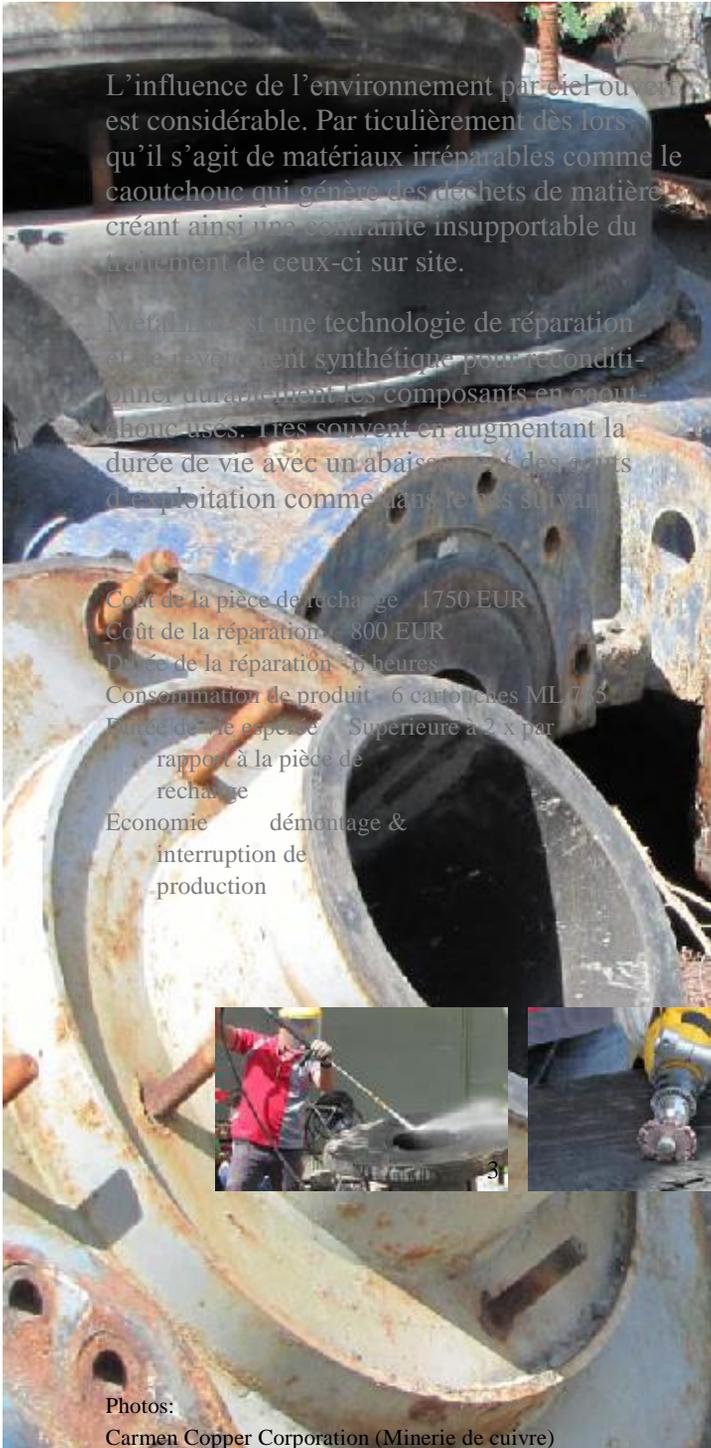
L'influence de l'environnement par ciel ouvert est considérable. Particulièrement dès lors qu'il s'agit de matériaux irréparables comme le caoutchouc qui génère des déchets de matière créant ainsi une contrainte insupportable du traitement de ceux-ci sur site.

MetaLine est une technologie de réparation et de revêtement synthétique pour reconstruire durablement les composants en caoutchouc usés. Très souvent en augmentant la durée de vie avec un abaissement des coûts d'exploitation comme dans le cas suivant :

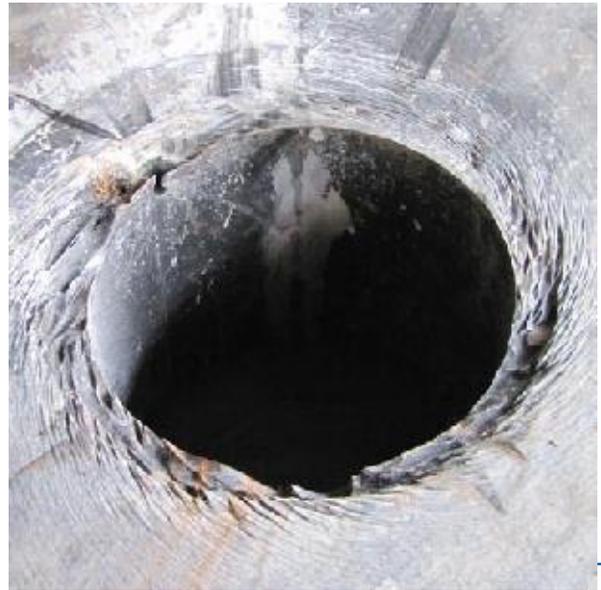
- 1 Par l'érosion, directement au rebut ; conventionnellement irréparable
- 2 Remise en service, merci aux élastomères MetaLine
- 3 Le lavage vapeur HP est le point de départ d'une procédure de réparation en plusieurs étapes
- 4 Une rugosité soignée grâce à l'outil carbure MetaLine
- 5 Dans une action combinée de coulée/pulvérisation il a été apporté de 4 à 50 mm de matière de réparation
- 6 Fier de l'équipe - client - qui réalisa ce service

Coût de la pièce de recharge : 1750 EUR

Coût de la réparation : 800 EUR

Durée de la réparation : 50 heures

Consommation de produit : 6 cartouches ML 713
